| Commune : <b>PONTORSON</b> Rivière : <b>Le Couesnon</b> | |
| <b>Sol du talus au bout de l'impasse "des courbes Pailma"</b> | |

| Code : WEB_S_202603055719 | Date de mise à jour : 05/03/2026 |

| Code : WEB_R_202603052942 | Date de mise à jour : 05/03/2026 |

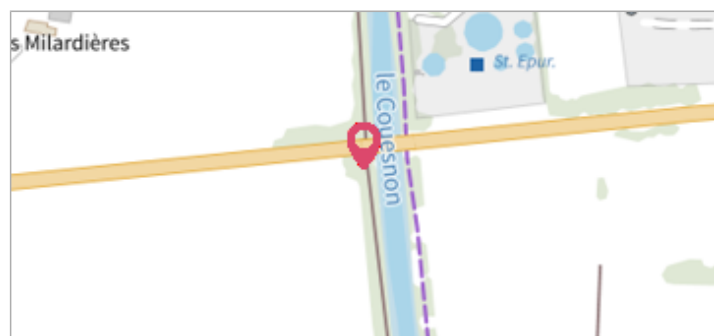
| <b>Commentaires</b> : Sol du talus au bout de l'impasse "des courbes Pailma", plus exactement au bout du chemin de halage qui prolonge l'impasse. Le site est à environ 50 mètres du pont de la N 176.<br>Le cours d'eau à l'origine de l'inondation est "Le Ruisseau de La Ville Chétrel".<br>En pièces jointes: des photos des dégâts au bout du champs au niveau du pont de la N 176. | <b>1</b> Repère(s) sur le site |
