Commune : SAINT-GEORGES-DE-GREHAIGNE

Rivière : Le Couesnon

**Vanne à l'exutoire du Canal de la Millardières.**

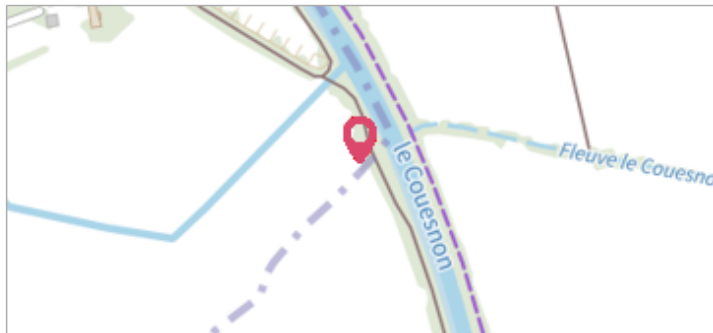
**20 février 2026**Nature de l'inondation : **Débordement de cours d'eau**Altitude calculée de l'eau : **7.08 m**Nature du repère : **Laisse d'inondation**

**Commentaires :** Laisse de crue sur la vanne.

Laisse de crue sur la vanne.
