Commune : **BRICQUEBEC-EN-COTENTIN**Rivière : **La Scye****Façade côté droit du n°6 de la Rue Saint-Roch****Commentaires :** Chemin d'accès à la cour intérieure  
Débordement de l'Aizy et du ruisseau du Pont-aux-ânes**1** Repère(s) sur  
le site**GÉNÉRAL****Unité de gestion :** Seine aval-Côtiers Normands**Code :** WEB\_S\_202604011814**Date de mise à jour :** 03/04/2026**Auteur :** LORIN Sébastien

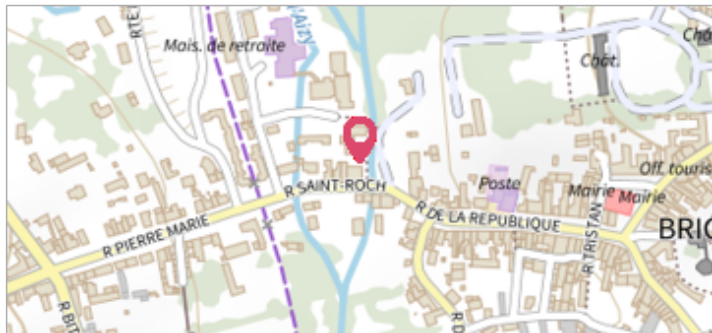
Prise sur le côté du bâtiment en accès à une cour intérieure à proximité du ruisseau du Pont-aux-ânes

**8 octobre 2024**Nature de l'inondation : **Débordement de cours d'eau**Nature du repère : **Laisse d'inondation****Commentaires :** Laisse de crue prise au niveau du muret par le haut et mesurée à 30 cm vers le sol.**GÉNÉRAL****Code :** WEB\_R\_202604011815**Date de mise à jour :****Auteur :** LORIN Sébastien
