Commune : **BRICQUEBEC-EN-COTENTIN**

Rivière : **La Scye**

**Façade côté droit du n°6 de la Rue Saint-Roch**

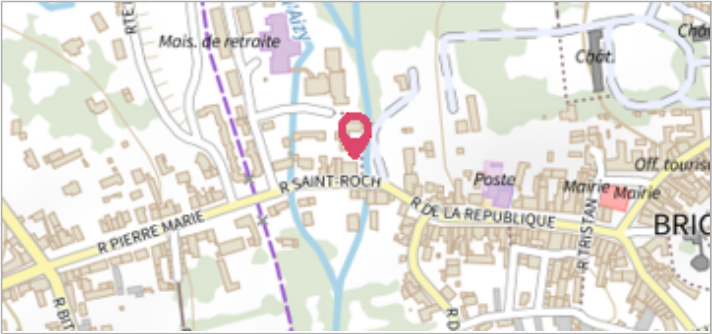
Prise sur le côté du bâtiment en accès à une cour intérieure à proximité du ruisseau du Pont-aux-ânes

**Commentaires :** Laisse de crue prise au niveau du muret par le haut et mesurée à 30 cm vers le sol.

**Maximum de l'inondation :** Oui  
**Visibilité :** Oui      **État du repère :** Mauvais  
**Pérennité :** Aucune      **Repère calculé :** Non renseigné  
**PHEC :** Non renseigné
