| | Commune : <b>BRICQUEBEC-EN-COTENTIN</b> | Rivière : <b>La Scye</b> |
| <b>Façade de la maison au n°11 résidence La Chaussée</b> | | |

| Code : WEB_S_202604022428 | Date de mise à jour : 03/04/2026 |

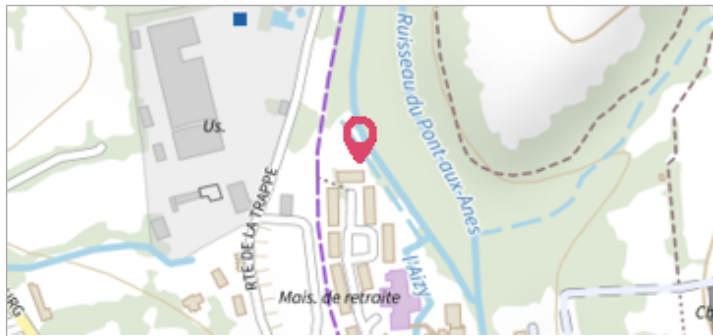
| <b>Commentaires</b> : Façade à l'arrière de la maison à proximité d'une porte-fenêtre.<br>Le cours d'eau à l'origine de l'inondation est l'Aizy. | | <b>1</b> Repère(s) sur le site |

| <b>Commentaires</b> : La laisse de crue est visible sur le porte-fenêtre à une hauteur de 70 cm | | |

| Laisse de crue à 70 cm par rapport à la dalle en béton |

| Laisse relevée à l'arrière du n°10 au niveau de la porte-fenêtre après site assainissement |

| Commentaires sur le nivellement : nivellement à refaire | |
