Commune : LIMONY

Rivière : Le ruisseau de Limony

**Rue du 2 Septembre. Porte de garage.****Commentaires :** Vue globale - point blanc dans cercle jaune**1**

**GÉNÉRAL****Unité de gestion :** Rhône amont**Code :** 26\_DDT07\_S\_10**Date de mise à jour :** 09/04/2026**Auteur :** RDI DDT 07

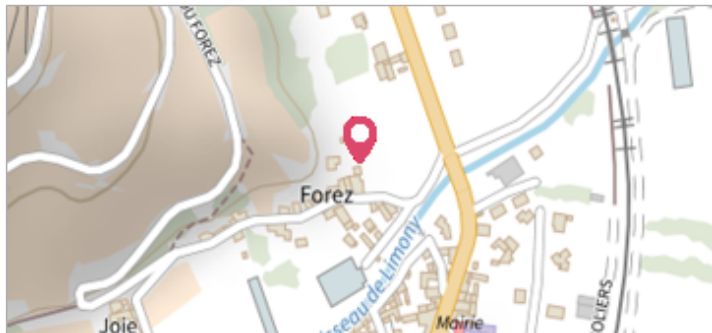
Vue du repère

**17 octobre 2024**Altitude calculée de l'eau : **142.78 m**Nature de l'inondation : **Débordement de cours d'eau**Nature du repère : **Laisse d'inondation****Commentaires :** PHE sur porte de garage à 70 cm du sol**GÉNÉRAL****Code :** 26\_DDT07\_R\_10\_1**Date de mise à jour :****Auteur :** RDI DDT 07

**MARQUE****Maximum de l'inondation :** Oui**Visibilité :** Non**État du repère :** Disparu**Pérennité :** Aucune**Repère calculé :** Non renseigné**PHEC :** Non renseigné**SOURCE DE REPÉRAGE : RELEVÉS DE LAISSES DE CRUE RÉALISÉS À LA SUITE DE L'ÉVÉNEMENT DU 17 OCTOBRE 2024 DANS LE DÉPARTEMENT DE L'ARDÈCHE (07). -****Type de repérage :** Campagne de terrain post-inondation**Organisme(s) :** DDT 07, Syndicat des Trois Rivières**NIVELLEMENT INITIAL****Méthode :** Méthode combinée**Organisme :** HYDROTOPO**Commentaires sur le nivellement :** PHE sur porte de garage à 70 cm du sol**Référence nivelée :** Marque d'inondation**Système altimétrique :** NGF IGN 1969 (système normal)**Altitude de la référence (en m) :** 142.780 m**Altitude calculée de l'eau (en m) :** 142.78
