Commune : LIMONY

Rivière : Le ruisseau de Limony

**Chéneau dans la rue - 83 rue du 2 septembre 1944****Commentaires :** Au niveau d'un cache câbles sur la façade de la maison.**1**

**GÉNÉRAL****Unité de gestion :** Rhône amont**Code :** 26\_DDT07\_S\_17**Date de mise à jour :** 09/04/2026**Auteur :** RDI DDT 07

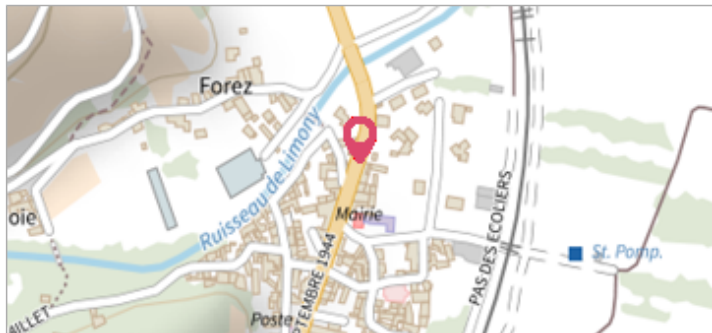
Vue du repère

**17 octobre 2024**Nature de l'inondation : **Débordement de cours d'eau**Altitude calculée de l'eau : **143.31 m**Nature du repère : **Laisse d'inondation****Commentaires :** Repère matérialisé par une marque au stylo**GÉNÉRAL****Code :** 26\_DDT07\_R\_17\_1**Date de mise à jour :****Auteur :** RDI DDT 07
