Commune : **LIMONY**Rivière : **Le ruisseau de Limony****Mur d'une façade de maison - Picassonne****Commentaires :** Vue globale - point jaune dans cercle orange**1**

**GÉNÉRAL****Unité de gestion :** Rhône amont**Code :** 26\_DDT07\_S\_15**Date de mise à jour :** 09/04/2026**Auteur :** RDI DDT 07

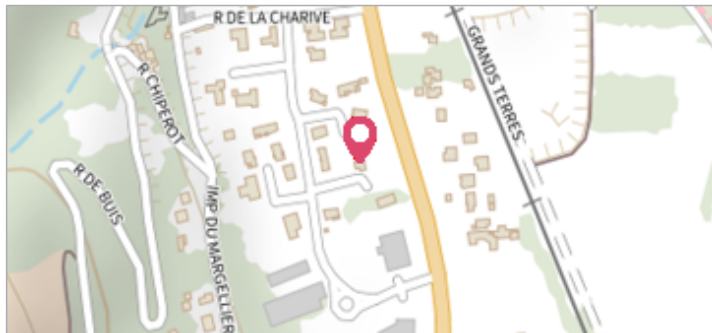
Vue du site, 2024.

**17 octobre 2024**Altitude calculée de l'eau : **140.88 m**Nature de l'inondation : **Débordement de cours d'eau**Nature du repère : **Laisse d'inondation****Commentaires :** PHE sur façade**GÉNÉRAL****Code :** 26\_DDT07\_R\_15\_1**Date de mise à jour :****Auteur :** RDI DDT 07
