Commune : **ANTIBES**Rivière : **La Brague****A8 FRANCHISSEMENT BRAGUE - rail sécurité****1**

**GÉNÉRAL****Unité de gestion :** Méditerranée Est**Code :** CER\_PHE06\_S\_0028**Date de mise à jour :** 04/07/2016**Auteur :** Cerema Méditerranée

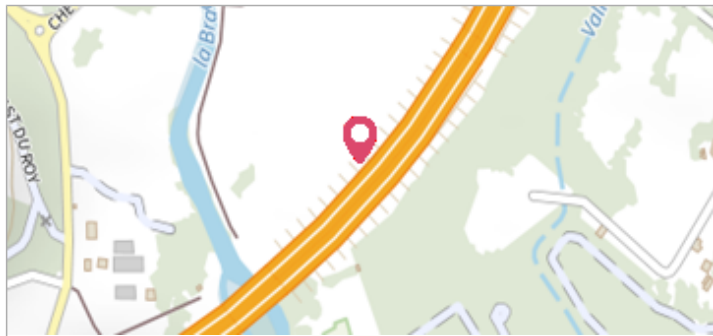
Photo PHE - Auteur : Commune d'Antibes

**3 octobre 2015**Altitude calculée de l'eau : **7.66 m**Nature de l'inondation : **Débordement de cours d'eau**Nature du repère : **Laisse d'inondation****Commentaires :** traces visibles sur le rail - EC-BRAGUE-D56 hauteur mesurée 0.7m**GÉNÉRAL****Code :** CER\_PHE06\_R\_0028\_01**Date de mise à jour :****Auteur :** Cerema Méditerranée

**MARQUE****Maximum de l'inondation :** Non renseigné**Visibilité :** Non renseigné**État du repère :** Non renseigné**Pérennité :** Aucune**Repère calculé :** Non renseigné**PHEC :** Non renseigné**SOURCE DE REPÉRAGE : RELEVÉ PHE COMMUNE D'ANTIBES - 06/10/2015****Type de repérage :** Campagne de terrain post-inondation**Organisme(s) :** Commune d'Antibes**RELEVÉ PHE - 06/10/2015****Méthode :** Non renseigné**Commentaires sur le nivellement :** Complément nivellement ATM juin 2016**Référence nivelée :** Autre type de référence**Système altimétrique :** NGF IGN 1969 (système normal)**Altitude de la référence (en m) :** 6.960 m**Différence entre le niveau d'eau et la référence (en m) :** 0.700 m**Altitude calculée de l'eau (en m) :** 7.66
