| | Commune : <b>ANTIBES</b> | | Rivière : <b>La Brague</b> |
| <b>AVENUE JEAN MICHAARD PELISSIER - muret ets Pavillon</b> | | | |

**Unité de gestion :** Méditerranée Est  
**Code :** CER\_PHE06\_S\_0074      **Date de mise à jour :** 04/07/2016  
**Auteur :** Cerema Méditerranée

**Code :** CER\_PHE06\_R\_0074\_01      **Date de mise à jour :** 04/12/2019  
**Auteur :** Cerema Méditerranée

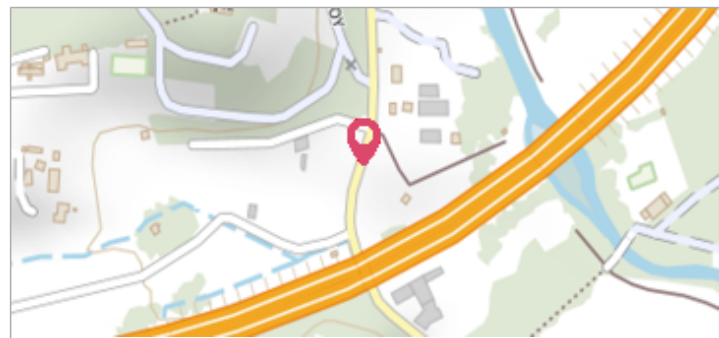
Photo PHE - Auteur : Commune d'Antibes

| | <b>3 Octobre 2015</b><br>Nature de l'inondation : <b>Débordement de cours d'eau</b> | Nature du repère : <b>Laisse d'inondation</b> |
| <b>Commentaires :</b> amas de brindilles sur le muret - EC-Brague-9 hauteur mesurée 0.4m | | |
