Commune : **ANTIBES**Rivière : **La Bague****CAMPING ANTIPOLIS - PISCINE - porte entrée piscine****1**

**GÉNÉRAL****Unité de gestion :** Méditerranée Est**Code :** CER\_PHE06\_S\_0114**Date de mise à jour :** 04/07/2016**Auteur :** Cerema Méditerranée

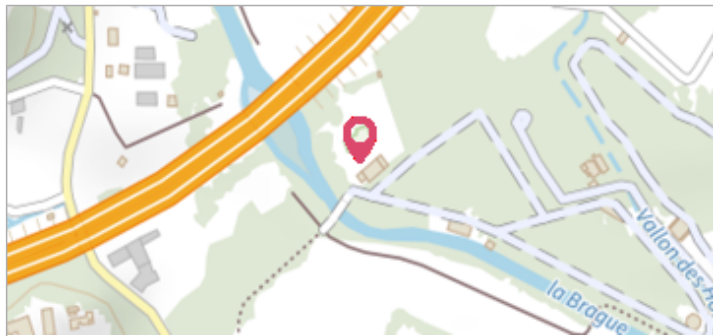
Photo PHE - Auteur : Commune d'Antibes

**3 octobre 2015**Altitude calculée de l'eau : **5.65 m**Nature de l'inondation : **Débordement de cours d'eau**Nature du repère : **Laisse d'inondation****Commentaires :** traces visibles sur la porte - R32 hauteur mesurée 0.4m**GÉNÉRAL****Code :** CER\_PHE06\_R\_0114\_01**Date de mise à jour :****Auteur :** Cerema Méditerranée
