Commune : ANTIBES

## CHEMIN DE SAINT MAYMES - clôture grillagée le long de la chaussée #1

Code : CER\_PHE06\_S\_0268

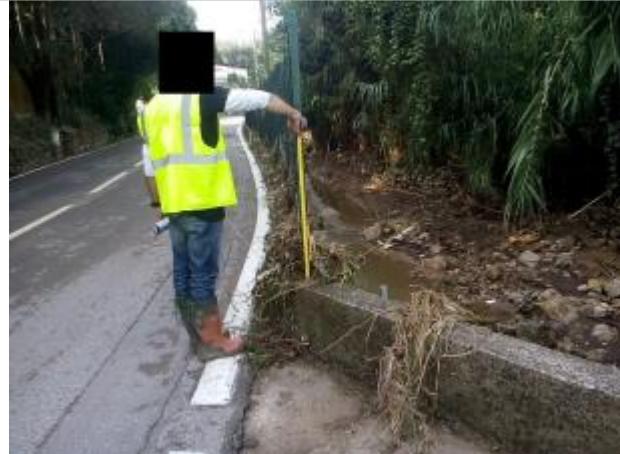
Photo PHE - Auteur : Commune d'Antibes

Commentaires : Cours d'eau : MAYMES

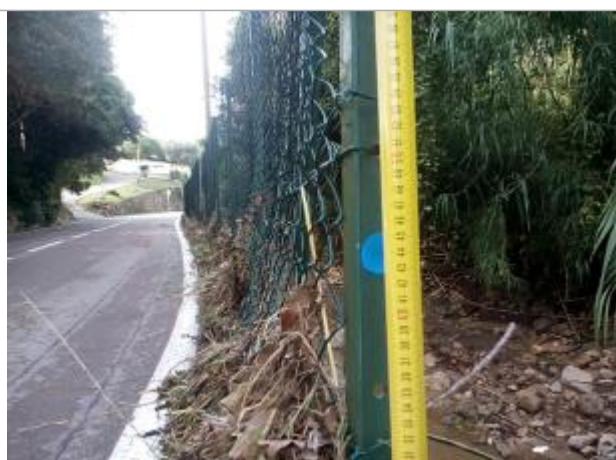
Photo PHE - Auteur : Commune d'Antibes

Nature du repère : Laisse d'inondation

Commentaires : amas de brindilles visibles sur le grillage - EC-MAYMES-9 hauteur mesurée 0.44

Différence entre le niveau d'eau et la référence (en m) : 0.440 m
