Commune : **ANTIBES****CHEMIN DE VALLAURIS - muret de clôture #1****Commentaires** : Cours d'eau : MAYMES**1**

**GÉNÉRAL****Unité de gestion** : Méditerranée Est**Code** : CER\_PHE06\_S\_0273**Date de mise à jour** : 04/07/2016**Auteur** : Cerema Méditerranée

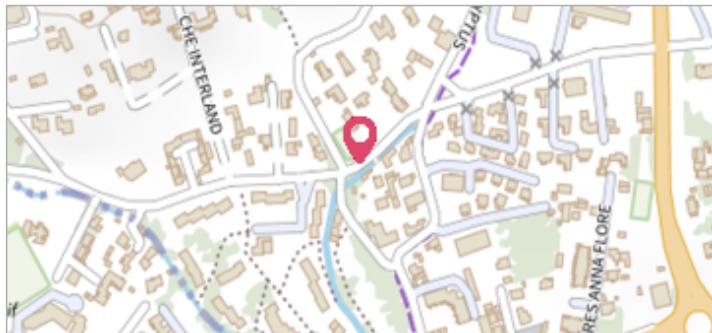
Photo PHE - Auteur : Commune d'Antibes

**3 Octobre 2015**Altitude calculée de l'eau : **7.67 m**Nature de l'inondation : **Débordement de cours d'eau**Nature du repère : **Laisse d'inondation****Commentaires** : traces de brindilles visibles sur le muret - EC-MAYMES-22 hauteur mesurée 0.08**GÉNÉRAL****Code** : CER\_PHE06\_R\_0273\_01**Date de mise à jour** :**Auteur** : Cerema Méditerranée
