Commune : **ANTIBES****RD 635 - TERRAIN FOOT****Commentaires :** Cours d'eau : MAYMES**1**

**GÉNÉRAL****Unité de gestion :** Méditerranée Est**Code :** CER\_PHE06\_S\_0290**Date de mise à jour :** 04/07/2016**Auteur :** Cerema Méditerranée

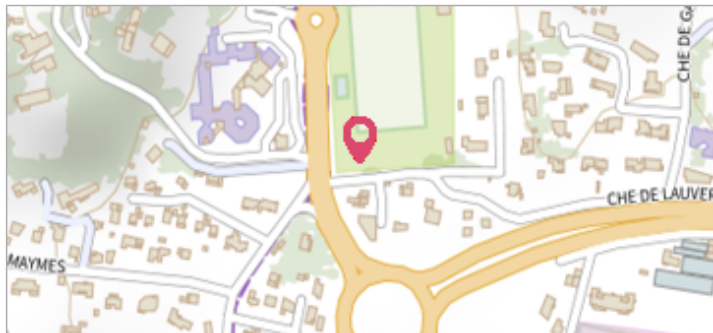
**3 Octobre 2015**Altitude calculée de l'eau : **non déterminé**Nature de l'inondation : **Débordement de cours d'eau**Nature du repère : **Laisse d'inondation****Commentaires :** OP-MAYMES-6**GÉNÉRAL****Code :** CER\_PHE06\_R\_0290\_01**Date de mise à jour :****Auteur :** Cerema Méditerranée

**MARQUE****Maximum de l'inondation :** Non renseigné**Visibilité :** Non renseigné**État du repère :** Non renseigné**Pérennité :** Aucune**Repère calculé :** Non renseigné**PHEC :** Non renseigné**SOURCE DE REPÉRAGE : RELEVÉ PHE COMMUNE D'ANTIBES - 06/10/2015****Type de repérage :** Campagne de terrain post-inondation**Organisme(s) :** Commune d'Antibes**RELEVÉ PHE - 06/10/2015****Méthode :** Non renseigné**Référence nivelée :** Autre type de référence**Description référence du repère :** niveau sol**Système altimétrique :** Système altimétrique inconnu**Différence entre le niveau d'eau et la référence (en m) :** 0.510 m
