| | Commune : <b>ANTIBES</b> | <b>ROUTE D'ANTIBES - Impasse au bord de la Valmasque - poteau EDF</b> |

Unité de gestion : Méditerranée Est  
 Code : CER\_PHE06\_S\_0467      Date de mise à jour : 04/07/2016  
 Auteur : Cerema Méditerranée

Code : CER\_PHE06\_R\_0467\_01      Date de mise à jour : 04/12/2019  
 Auteur : Cerema Méditerranée

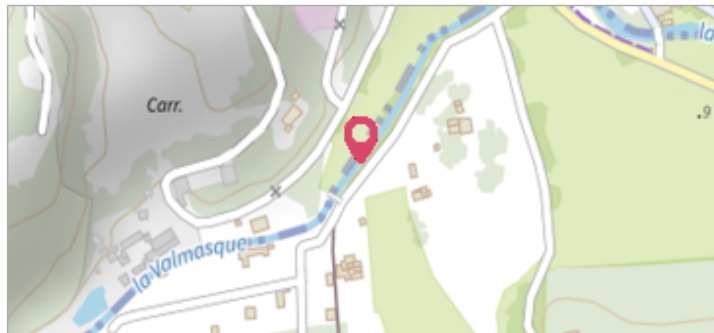
Photo PHE - Auteur : Commune d'Antibes

**Commentaires :** amas de brindilles visibles contre le poteau - EC-VALMASQUE-23 hauteur mesurée 1.48

Méthode : Non renseigné  
 Commentaires sur le nivellement : Complément nivellement ATM juin 2016  
 Référence nivelée : Autre type de référence  
 Système altimétrique : NGF IGN 1969 (système normal)  
 Altitude de la référence (en m) : 13.080 m  
 Différence entre le niveau d'eau et la référence (en m) : 1.480 m  
 Altitude calculée de l'eau (en m) : 14.56
