| | Commune : <b>ANTIBES</b> | Rivière : <b>La Brague</b> |
| | <b>ROUTE DE NICE - bâtiment Le logis de la Brague - mur extérieur</b> | |

**1** Repère(s) sur le site

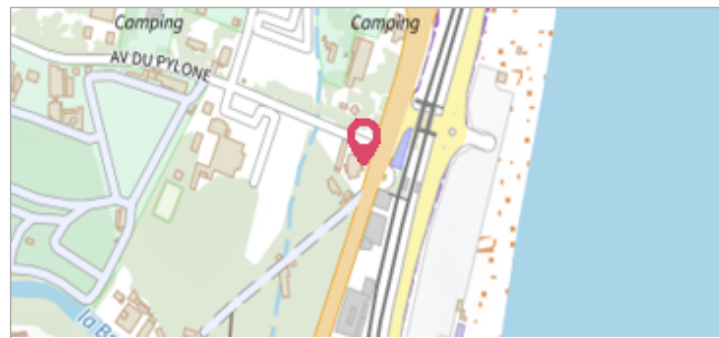
Photo PHE - Auteur : Generali

| | <b>Commentaires :</b> traces visibles sur le mur - hauteur mesurée 0.9m | |

**Méthode :** Non renseigné  
**Commentaires sur le nivellement :** Complément nivellement ATM juin 2016  
**Référence nivelée :** Autre type de référence  
**Système altimétrique :** NGF IGN 1969 (système normal)  
**Altitude de la référence (en m) :** 2.790 m  
**Différence entre le niveau d'eau et la référence (en m) :** 0.900 m  
**Altitude calculée de l'eau (en m) :** 3.69
