| | Commune : <b>ANTIBES</b> | Rivière : <b>La Brague</b> |
| | <b>ROUTE DE NICE - RESTAURANT LA BONNE AUBERGE - façade cour intérieure</b> | |
| | | <b>1</b> Repère(s) sur le site |

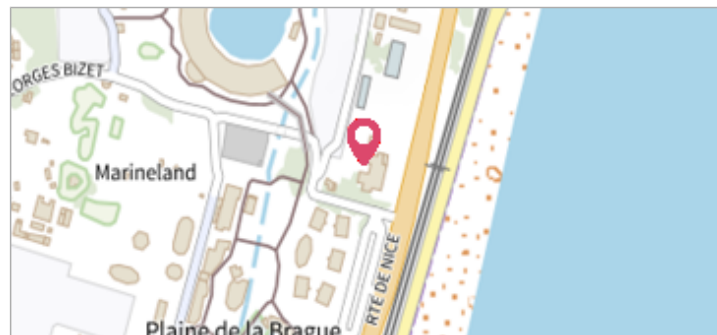
| | <b>3 octobre 2015</b> | Altitude calculée de l'eau : <b>3.7 m</b> |
| Commentaires : traces visibles sur la façade - R101 hauteur mesurée 1.54 | | |

Méthode : Non renseigné  
 Référence nivelée : Autre type de référence  
 Description référence du repère : niveau sol  
 Système altimétrique : NGF IGN 1969 (système normal)  
 Altitude de la référence (en m) : 2.160 m  
 Différence entre le niveau d'eau et la référence (en m) : 1.540 m  
 Altitude calculée de l'eau (en m) : 3.7
