| | Commune : <b>ANTIBES</b> | |
| | <b>AVENUE DE LA VALMASQUE - panneau bleu sur poteau EDF</b> | |

**GÉNÉRAL**

Code : CER\_PHE06\_S\_0464      Date de mise à jour : 04/07/2016

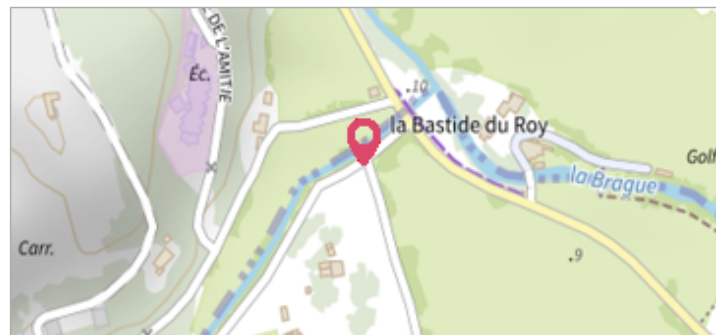
Photo PHE - Auteur : Commune d'Antibes

| | Nature de l'inondation : <b>Débordement de cours d'eau</b> | Nature du repère : <b>Laisse d'inondation</b> |
| <b>Commentaires :</b> amas de brindilles visibles derrière le panneau - EC-VALMASQUE-22 | | |
