Commune : **ANTIBES**

Rivière : **La Brague**

AVENUE JEAN MICHAARD PELISSIER - muret ets Pavillon

Code : CER_PHE06_S_0074

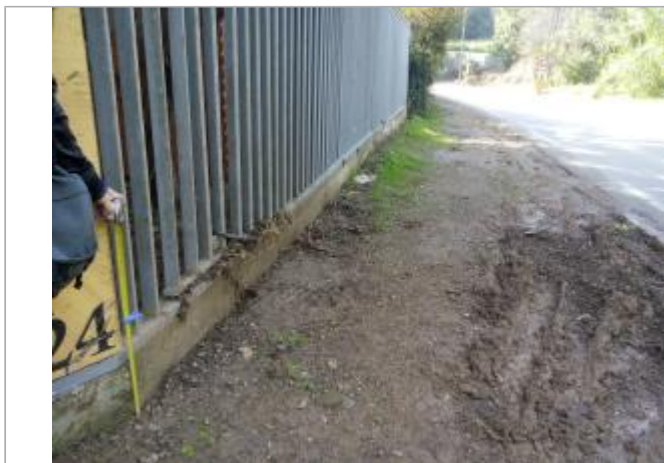
Photo PHE - Auteur : Commune d'Antibes

Commentaires : amas de brindilles sur le muret - EC-Brague-9 hauteur mesurée 0.4m

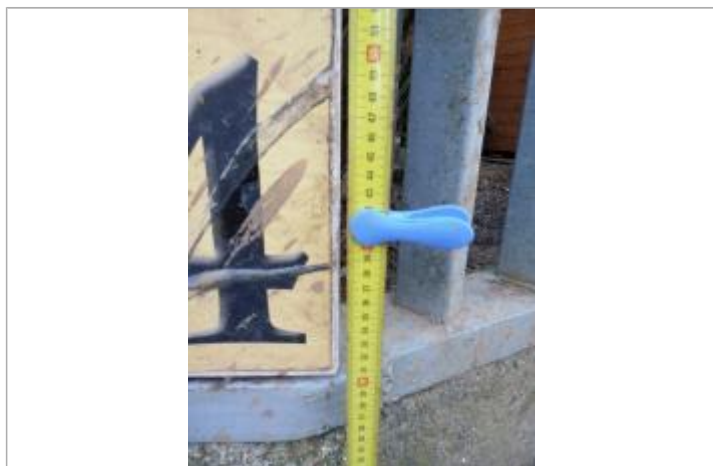
Photo PHE - Auteur : Commune d'Antibes

Nature du repère : **Laisse d'inondation**
