| | Commune : <b>MANDELIEU-LA-NAPOULE</b> | Rivière : <b>Le Riou de l'Argentière</b> |
| | <b>BOULEVARD DU BON Puits - CAMPING - clôture le long du camping #2</b> | |

Code : CER\_PHE06\_S\_0681      Date de mise à jour : 04/07/2016

Code : CER\_PHE06\_R\_0681\_01      Date de mise à jour : 04/12/2019

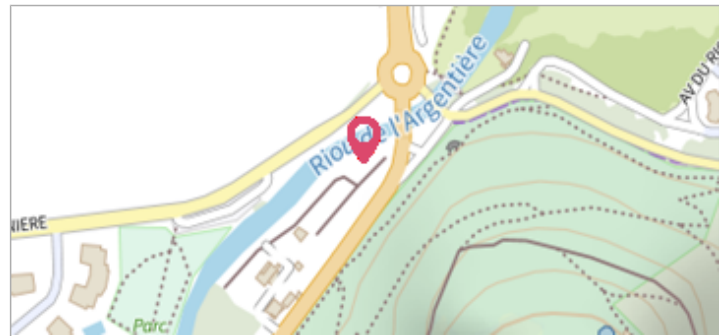
| | | <b>1</b> Repère(s) sur le site |
