Commune : ANTIBES

CHEMIN DE SAINT MAYMES - clôture grillagée le long de la chaussée #1

Code : CER_PHE06_S_0268

**3 Octobre 2015**

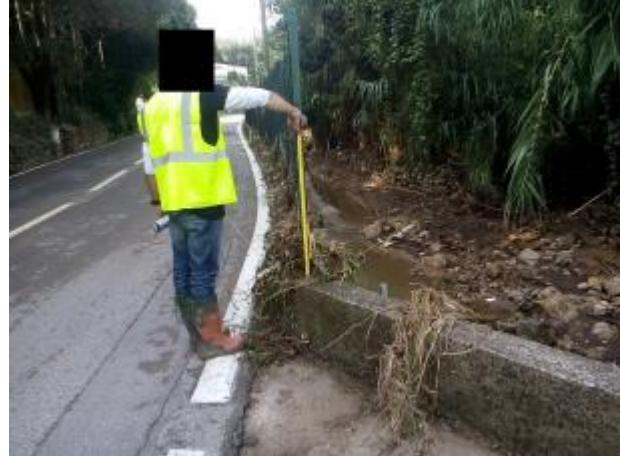
Photo PHE - Auteur : Commune d'Antibes

Commentaires : amas de brindilles visibles sur le grillage - EC-MAYMES-9 hauteur mesurée 0.44

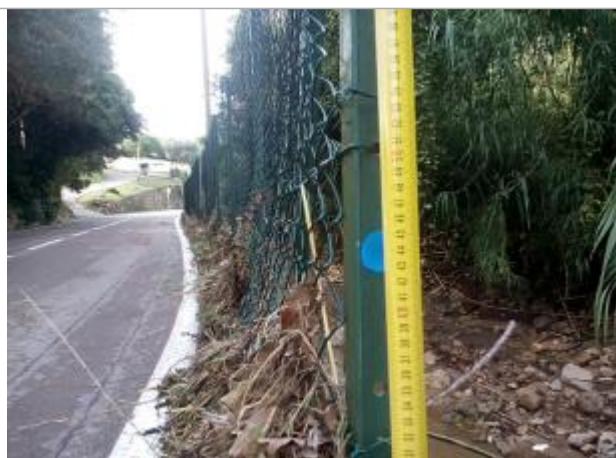
Photo PHE - Auteur : Commune d'Antibes

Nature du repère : Laisse d'inondation

Différence entre le niveau d'eau et la référence (en m) : 0.440 m

Altitude calculée de l'eau (en m) : 40.93 m
