Commune : **ANTIBES**

## TRAVERSE DELAUNAY - Muret le long de la voie

**Code :** CER\_PHE06\_S\_0291

**3 Octobre 2015**

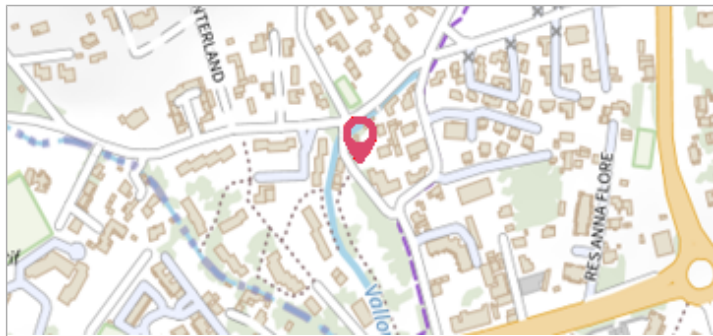
Nature de l'inondation : **Débordement de cours d'eau**

Nature du repère : **Laisse d'inondation**

**Commentaires :** traces visibles sur le muret - EC-MAYMES-221 hauteur mesurée 0m
