Commune : **SAMPIGNY**Rivière : **La Meuse****Maison détruite en bas de la Rue de l' église****1**

Code : MEMO\_Sit\_1499

Auteur : Cerema Est

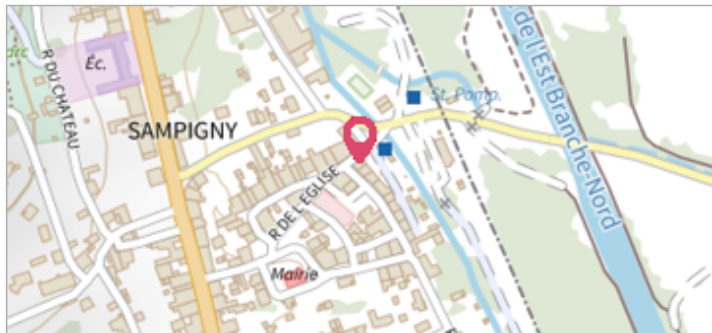
Photo Repères de crue (Site) - Auteur : Archive Navigation Nord Est

**Mars 1999**Nature de l'inondation : **Débordement de cours d'eau**Altitude calculée de l'eau : **non déterminé**Nature du repère : **Marque peinture ou encre****Commentaires** : Marque Rouge 03-99 sur le bas du mur restant, 4cm au-dessus du caniveau**GÉNÉRAL**

Commentaires sur le nivellement : Hauteur d'eau/sol =0.04 m
