Commune : **CHAMBON**Rivière : **La Creuse**

## Le Moulin de Chambon

**Unité de gestion :** Vienne-Charente-Atlantique**Code :** LCI\_S\_741**Date de mise à jour :** 24/05/2022**Auteur :** SPC LCI

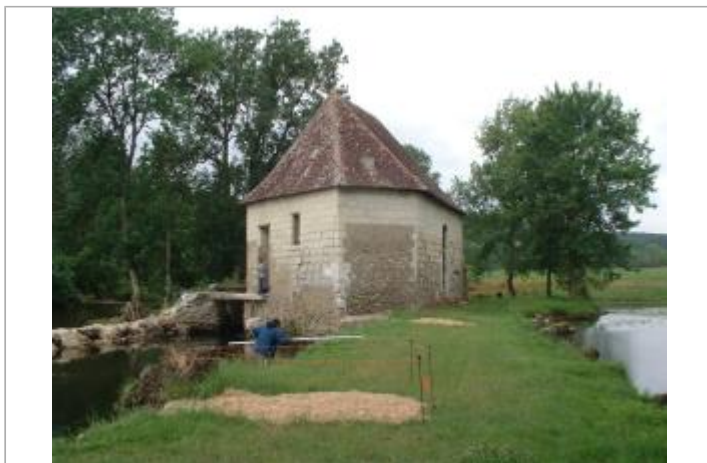
**Commentaires :** Sur la façade du Moulin coté Creuse**3**

Photo du recensement d'origine

**Texte :** Crue 31 Mars 1913**Maximum de l'inondation :** Oui**Visibilité :** Oui**État du repère :** Bon**Pérennité :** Non renseigné**Repère calculé :** Non**PHEC :** Non

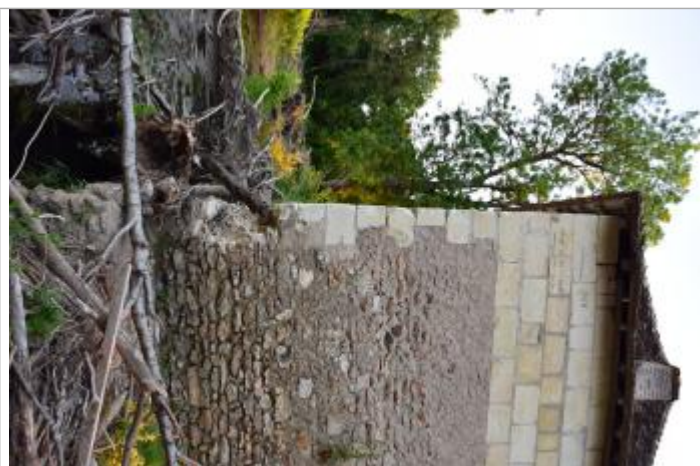
Moulin face Nord

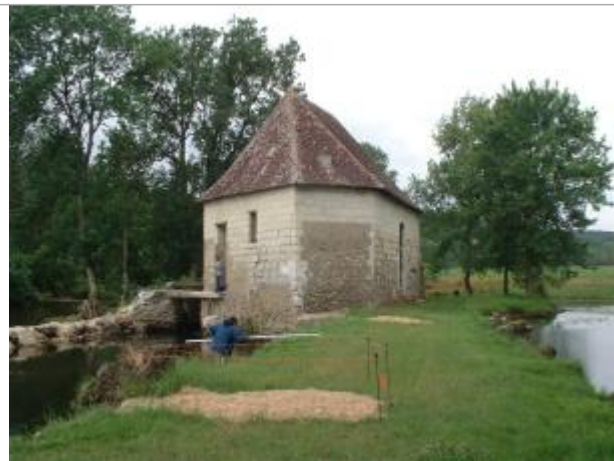
**Commentaires :** Sur la façade du Moulin coté Creuse

Photo du recensement d'origine

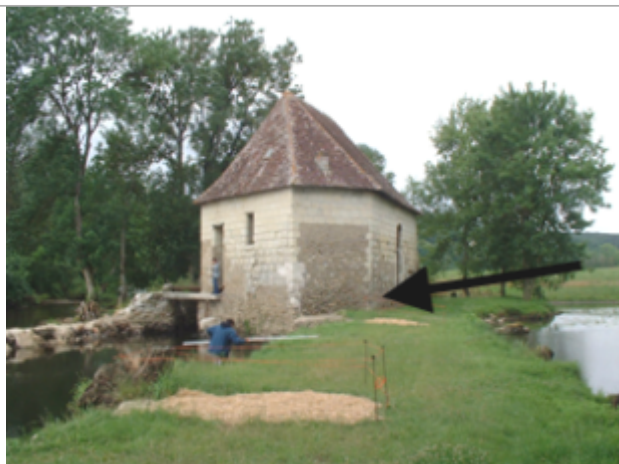
Nature du repère : **Mesure du niveau d'eau**
**Commentaires :** Heure de mesure : 14:20 - Point levé en face du point d'appui 10010 Moulin M Haut.

**État du repère :** Disparu

Vue du site BDHE 10022 point de repère 10010 (source: DIREN Centre)

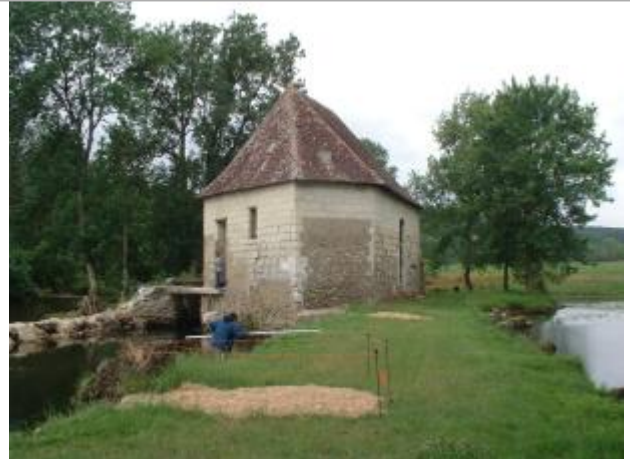
**Commentaires :** Sur la façade du Moulin coté Creuse

Photo du recensement d'origine

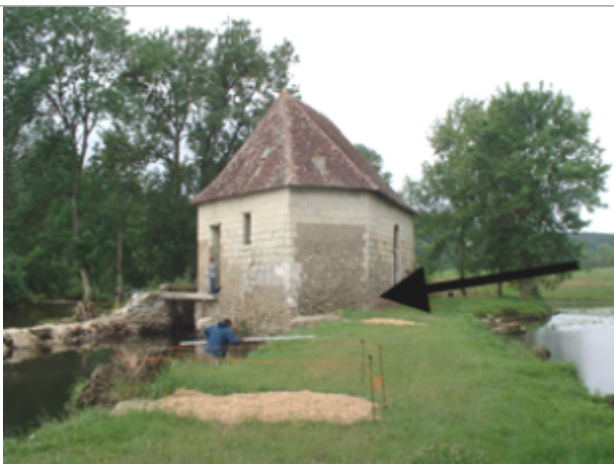
**Commentaires :** Heure de mesure : 17:10 - relevé à la sortie du moulin.

**État du repère :** Disparu

**Commentaires sur le nivellement :** Nivellement à partir du réseau de mesure du SIEL, point de repère 10010. sur moulin en ruine. Repère est en aval de la porte.

Vue du site BDHE 10022 point de repère 10010 (source: DIREN Centre)
