| | Commune : <b>ROCHEFORT-SUR-LOIRE</b> | Rivière : <b>La Loire</b> |
| <b>Le Hardas</b> | | |

| Code : LCI_S_534 | Date de mise à jour : 20/10/2025 |

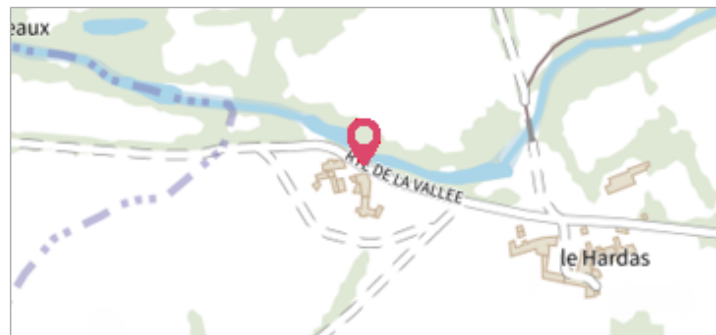
| <b>Commentaires</b> : Au lieu dit "Le Hardas", sur un petit appenti faisant office de garage, à droite de l'entrée. Nombreuses marques. Enduit refait, laisses effacées entre aout 2001 et décembre 2003. zseuilgarage = 17.196. | | <b>8</b> Repère(s) sur le site |
