Commune : **ROCHEFORT-SUR-LOIRE**Rivière : **La Loire****Le Hardas**

**GÉNÉRAL****Unité de gestion :** Maine-Loire aval**Code :** LCI\_S\_534**Date de mise à jour :** 20/10/2025**Auteur :** SPC LCI

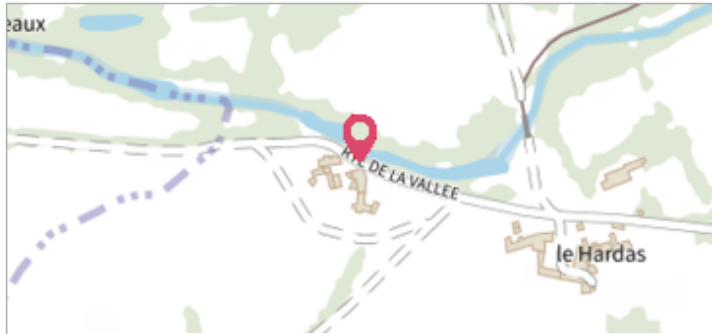
Photo du recensement d'origine

**Commentaires :** Au lieu dit "Le Hardas", sur un petit appenti faisant office de garage, à droite de l'entrée. Nombreuses marques. Enduit refait, laisses effacées entre aout 2001 et décembre 2003. zseuilgarage = 17.196.
