Commune : **CHOUZE-SUR-LOIRE**Rivière : **La Loire****Quai près de la Mairie****Commentaires :** Sur le côté d'une porte du garage d'une maison sur le quai, en amont de la mairie. Les repères de crue ont disparu.**6**

**GÉNÉRAL****Unité de gestion :** Loire-Allier-Cher-Indre**Code :** LCI\_S\_211**Date de mise à jour :** 15/02/2022**Auteur :** SPC LCI

**Date inconnue ou approximative**Nature de l'inondation : **Débordement de cours d'eau**Altitude calculée de l'eau : **non déterminé**Nature du repère : **Marque gravée****GÉNÉRAL****Code :** LCI\_R\_211\_1795**Date de mise à jour :****Auteur :** SPC LCI

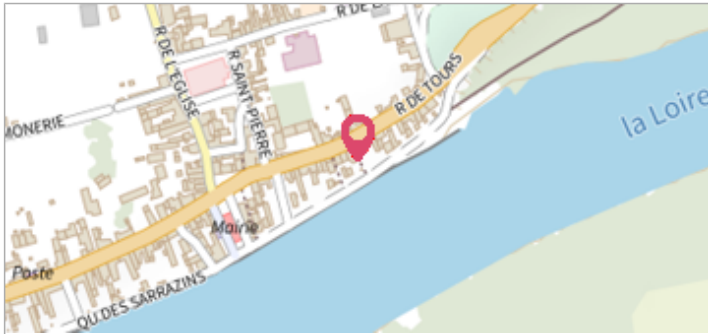
Photo du recensement d'origine en 2003

**MARQUE****Maximum de l'inondation :** Oui**Visibilité :** Oui**État du repère :** Disparu**Pérennité :** Aucune**Repère calculé :** Non**PHEC :** Non**SOURCE DE REPÉRAGE : VISITE DE TERRAIN -****Type de repérage :** Source bibliographique**Organisme(s) :** DIREN Centre**NIVELLEMENT D'ORIGINE****Méthode :** Cheminement topographique**Organisme :** Inconnu**Référence nivelée :** Autre type de référence**Description référence du repère :** Autre type de référence**Système altimétrique :** NGF IGN 1969 (système normal)**Différence entre le niveau d'eau et la référence (en m) :** 0.690 m
