Commune : **BLIGNY-SUR-OUCHE**Rivière : **L' Ouche****49 Route de Beaune****1** Repère(s) sur le site**GÉNÉRAL****Unité de gestion :** Saône-Doubs**Code :** OUCHE\_S\_21087-1**Date de mise à jour :** 08/08/2016**Auteur :** gestionnaire\_SCVigicruces

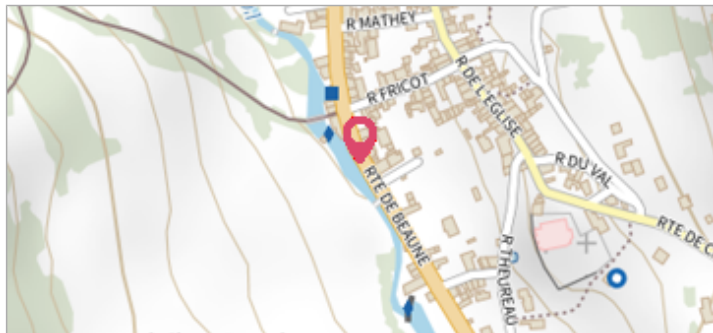
Photo du site - Auteur : Commune

**Mai 2013**Altitude calculée de l'eau : **358.807 m**Nature de l'inondation : **Débordement de cours d'eau**Nature du repère : **Laisse d'inondation****Commentaires :** Escalier situe face au 49 route de Beaune. Le niveau a presque atteint le sommet de la 6eme marche (en partant du haut de l'escalier). Pas de débordements. Photo du 3 mai à 16h30 transmise par la commune.**GÉNÉRAL****Code :** OUCHE\_R\_21087-1\_1**Date de mise à jour :****Auteur :**
