Commune : **ECHENON**Rivière : **L' Ouche****4 ruelle Hernoux****Commentaires** : Portail blanc de la propriété**1**

**GÉNÉRAL****Unité de gestion** : Saône-Doubs**Code** : OUCHE\_S\_21239-10**Date de mise à jour** : 08/08/2016**Auteur** : gestionnaire\_SCVigicruces

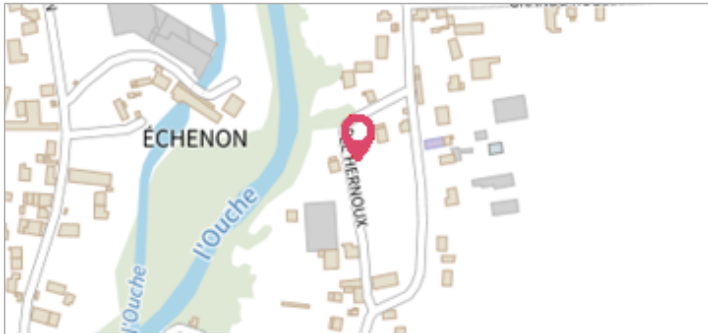
Photo du site – Auteur : Commune

**Mai 2013**Altitude calculée de l'eau : **182.042 m**Nature de l'inondation : **Débordement de cours d'eau**Nature du repère : **Laisse d'inondation****Commentaires** : Habitation située au 4 ruelle Hernoux. La limite de la zone inondée se situe au niveau du portail blanc de la propriété. Photographie datée du 4 mai à 17h et fournie par la commune.**GÉNÉRAL****Code** : OUCHE\_R\_21239-10\_1**Date de mise à jour** :**Auteur** :
