Commune : **ECHENON**

Rivière : **L' Ouche**

**Amont du pont de la route des Maillys, en rive droite**

**Unité de gestion** : Saône-Doubs  
**Code** : OUCHE\_S\_21239-12 **Date de mise à jour** : 08/08/2016  
**Auteur** : gestionnaire\_SCVigicrues

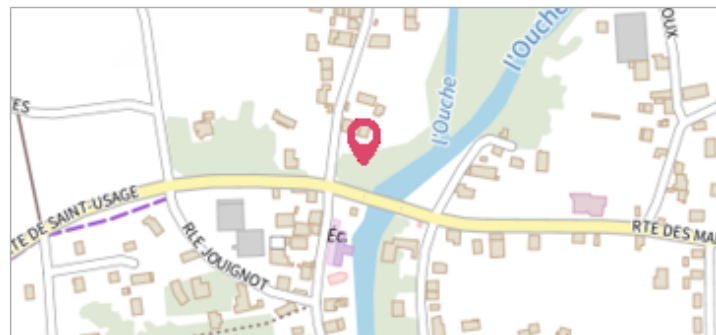
Photo du site - Auteur : Commune

**Commentaires** : Bancs de la table de pique-nique
