Commune : **FLEUREY-SUR-OUCHE**Rivière : **L' Ouche****1 Rue du Lavoir****Commentaires** : Ancien lavoir, bâtiment en aval direct du pont, descente de la gouttière amont**1**

**GÉNÉRAL****Unité de gestion** : Saône-Doubs**Code** : OUCHE\_S\_21273-16**Date de mise à jour** : 08/08/2016**Auteur** : gestionnaire\_SCVigicrues

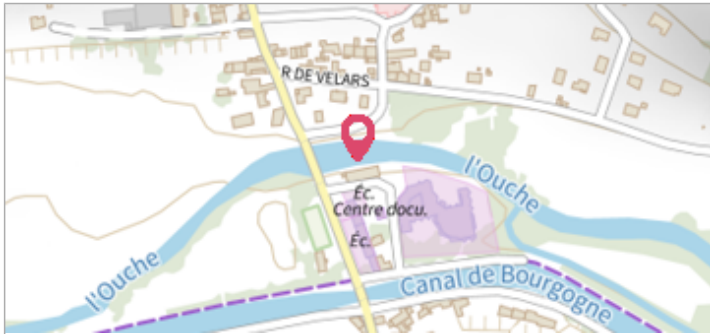
Photo du site - Auteur : SOBEM

**Mai 2013**Altitude calculée de l'eau : **269.829 m**Nature de l'inondation : **Débordement de cours d'eau**Nature du repère : **Laisse d'inondation****Commentaires** : Facade cote Ouche de la salle des fetes (ancien lavoir, batiment en aval direct du pont). Photo du 04/05/2013 a 10h19 (SOBEM). Mesure realisee au droit de la descente de la gouttiere amont, le niveau d'eau a atteint le rebord des fenetres.**GÉNÉRAL****Code** : OUCHE\_R\_21273-16\_1**Date de mise à jour** :**Auteur** :
