Commune : **FLEUREY-SUR-OUCHE**Rivière : **L' Ouche****Rue du Lavoir, ancien lavoir de Fleurey****Commentaires :** Coin sud-ouest du bâtiment**1**

**GÉNÉRAL****Unité de gestion :** Saône-Doubs**Code :** OUCHE\_S\_21273-20**Date de mise à jour :** 08/08/2016**Auteur :** gestionnaire\_SCVigicrues

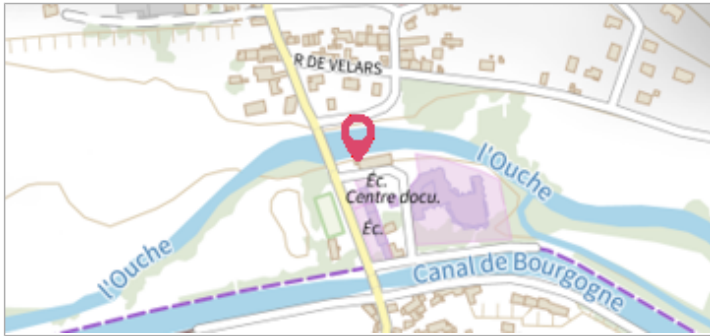
Photo du site - Auteur : Mme DEVALLEZ

**Mai 2013**Nature de l'inondation : **Débordement de cours d'eau**Altitude calculée de l'eau : **270.405 m**Nature du repère : **Laisse d'inondation****Commentaires :** Ancien lavoir de Fleurey. Le niveau d'eau a atteint le coin sud-ouest du bâtiment. 2 photos du 4 mai à l'appui : celle de ML et J. BOUCHARD prise à 14h38 et celle de Mme DEVALLEZ prise à 6h10 (21273\_4mai2013(2)).**GÉNÉRAL****Code :** OUCHE\_R\_21273-20\_1**Date de mise à jour :****Auteur :**

**MARQUE****Maximum de l'inondation :** Non renseigné**Visibilité :** Non**État du repère :** Disparu**Pérennité :** Aucune**Repère calculé :** Non renseigné**PHEC :** Non renseigné**SOURCE DE REPÉRAGE : REX TERRAIN SUITE À LA CRUE DE 2013 SUR L'OUCHE - 27/06/2013****Type de repérage :** Campagne de terrain post-inondation**Organisme(s) :** Dynamique Hydro**CAMPAGNE GÉOMÈTRE****Méthode :** Cheminement topographique**Organisme :** Cabinet SCHALLER-ROTH-SIMLER**Commentaires sur le nivellement :** Niveau numérique Leica DNA 03**Référence nivelée :** Marque d'inondation**Système altimétrique :** NGF IGN 1969 (système normal)**Altitude de la référence (en m) :** 270.405 m**Altitude calculée de l'eau (en m) :** 270.405
