Commune : **SAINTE-MARIE-SUR-OUCHÉ**Rivière : **L' Ouche****En aval du pont du village, rive droite****Commentaires** : Aval du bâtiment, limite avec le chemin**1**

**GÉNÉRAL****Unité de gestion** : Saône-Doubs**Code** : OUCHE\_S\_21559-7**Date de mise à jour** : 08/08/2016**Auteur** : gestionnaire\_SCVigicrues

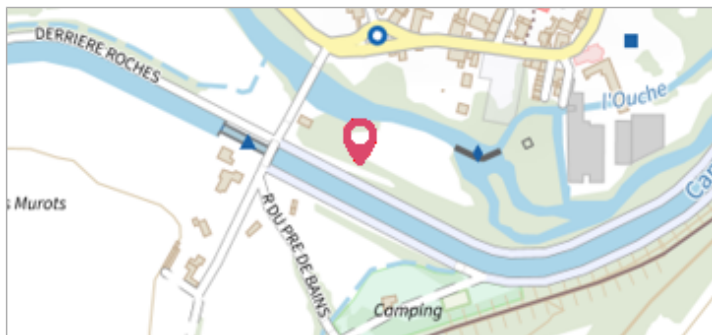
Photo du site - Auteur : SOBEM

**Mai 2013**Nature de l'inondation : **Débordement de cours d'eau**Altitude calculée de l'eau : **285.554 m**Nature du repère : **Laisse d'inondation****Commentaires** : En aval du pont du village, rive droite, en aval du bâtiment, l'Ouche déborde jusqu'à la limite avec le chemin. Photo datée du 4 mai à 8h42 transmise par la SOBEM.**GÉNÉRAL****Code** : OUCHE\_R\_21559-7\_1**Date de mise à jour** :**Auteur** :
