Commune : **DIJON**Rivière : **L' Ouche****Centre hospitalier La Chartreuse, entrée du bâtiment ADMINISTRATION****1**

**GÉNÉRAL****Unité de gestion :** Saône-Doubs**Code :** OUCHE\_S\_21231-20**Date de mise à jour :** 08/08/2016**Auteur :** gestionnaire\_SCVigicruces

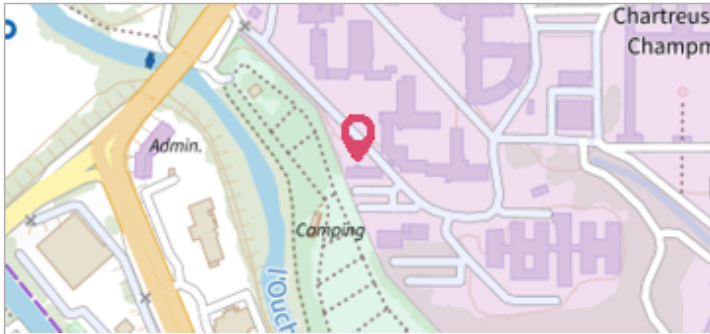
Photo du site - Auteur : Mme DEVALLEZ

**Mai 2013**Altitude calculée de l'eau : **240.411 m**Nature de l'inondation : **Débordement de cours d'eau**Nature du repère : **Laisse d'inondation****Commentaires :** Centre hospitalier La Chartreuse, entree du batiment ADMINISTRATION. Le niveau a presque atteint la bordure de la 3eme marche en partant du haut de l'escalier. Photo du 4 mai a 19h37 transmise par Mme DEVALLEZ.**GÉNÉRAL****Code :** OUCHE\_R\_21231-20\_1**Date de mise à jour :****Auteur :**
