Repère(s) sur le site

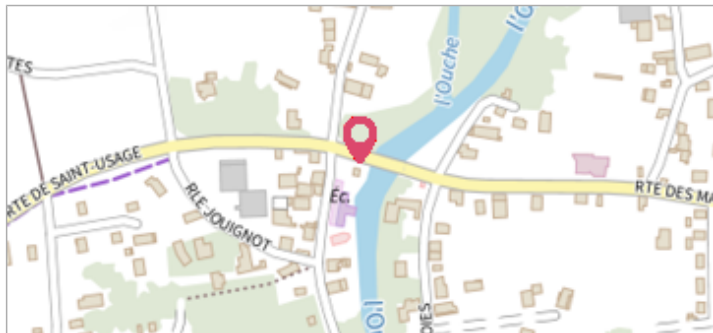
Photo du site - Auteur : Commune

**Mai 2013**Nature de l'inondation : **Débordement de cours d'eau**Altitude calculée de l'eau : **181.6 m**Nature du repère : **Laisse d'inondation****Commentaires :** Site situe en aval du pont de la route des Maillys, derriere l'ecole. La laisse de crue se situe a l'arriere du garage.**GÉNÉRAL****Code :** OUCHE\_R\_21239-14\_1**Date de mise à jour :****Auteur :**
