Commune : **ECHENON**Rivière : **L' Ouche****12-14 rue des Oies****Commentaires :** Sur le poteau du lampadaire situé à droite du portail de la propriété**1**

**GÉNÉRAL****Unité de gestion :** Saône-Doubs**Code :** OUCHE\_S\_21239-18**Date de mise à jour :** 08/08/2016**Auteur :** gestionnaire\_SCVigicrues

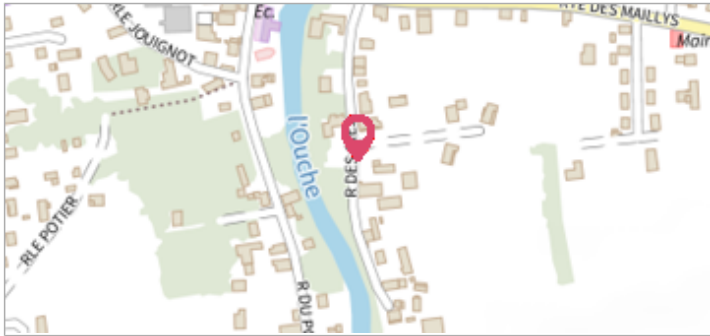
Photo du site - Auteur : Commune

**Mai 2013**Altitude calculée de l'eau : **181.552 m**Nature de l'inondation : **Débordement de cours d'eau**Nature du repère : **Laisse d'inondation****Commentaires :** Habitation située au 12-14 rue des Oies. Le niveau d'eau a atteint le pied du poteau du lampadaire située à droite du portail de la propriété. Photographie datée du 4 mai à 18h03 et fournie par la commune.**GÉNÉRAL****Code :** OUCHE\_R\_21239-18\_1**Date de mise à jour :****Auteur :**
