Commune : **LONGVIC**Rivière : **L' Ouche****Propriété privée située 13 rue de l'Ile****Commentaires :** Sur le grillage à l'arrière du jardin**1**

**GÉNÉRAL****Unité de gestion :** Saône-Doubs**Code :** OUCHE\_S\_21355-29**Date de mise à jour :** 08/08/2016**Auteur :** gestionnaire\_SCVigicrues

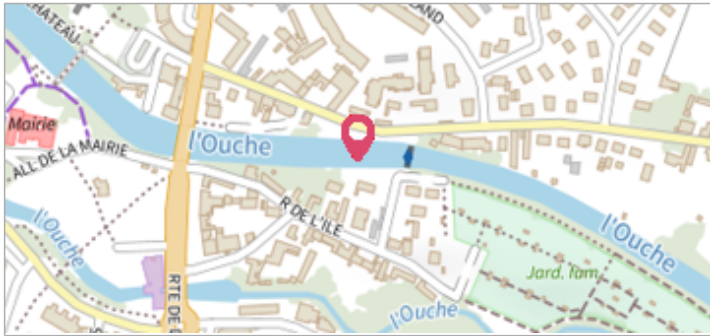
Photo du site - Auteur : Dynamique hydro

**Mai 2013**Altitude calculée de l'eau : **224.772 m**Nature de l'inondation : **Débordement de cours d'eau**Nature du repère : **Laisse d'inondation****Commentaires :** Propriété privée située au 13 rue de l'Ile. La laisse de crue se situe sur le grillage à l'arrière du jardin. Mesure prise au niveau du 5ème piquet à droite du portail blanc/gris, à gauche du cerisier.**GÉNÉRAL****Code :** OUCHE\_R\_21355-29\_1**Date de mise à jour :****Auteur :**
