Commune : **SAINTE-MARIE-SUR-OUCHES**Rivière : **L' Ouche****En aval du pont du village, rive droite****Commentaires :** Aval du bâtiment, limite avec le chemin**1**

**GÉNÉRAL****Unité de gestion :** Saône-Doubs**Code :** OUCHE\_S\_21559-7**Date de mise à jour :** 08/08/2016**Auteur :** gestionnaire\_SCVigicrues

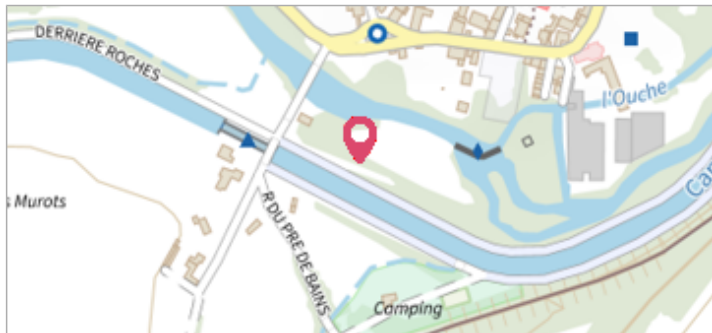
Photo du site - Auteur : SOBEM

**Mai 2013**Nature de l'inondation : **Débordement de cours d'eau**Altitude calculée de l'eau : **285.554 m**Nature du repère : **Laisse d'inondation****Commentaires :** En aval du pont du village, rive droite, en aval du bâtiment, l'Ouche déborde jusqu'à la limite avec le chemin. Photo datée du 4 mai à 8h42 transmise par la SOBEM.**GÉNÉRAL****Code :** OUCHE\_R\_21559-7\_1**Date de mise à jour :** 26/09/2021**Auteur :**
