Commune : **SAINTE-MARIE-SUR-OUCHES**Rivière : **L' Ouche****Propriété en aval du pont de l'Ouche à Pont de Pany en rive droite****Commentaires :** Mur de la dépendance**1**

**GÉNÉRAL****Unité de gestion :** Saône-Doubs**Code :** OUCHE\_S\_21559-22**Date de mise à jour :** 08/08/2016**Auteur :** gestionnaire\_SCVigicrues

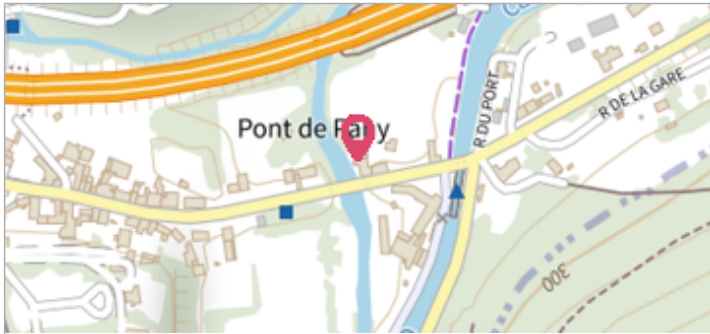
Photo du site - Auteur : Mme DEVALLEZ

**Mai 2013**Altitude calculée de l'eau : **279.55 m**Nature de l'inondation : **Débordement de cours d'eau**Nature du repère : **Laisse d'inondation****Commentaires :** Propriété située en aval du pont de l'Ouche à Pont de Pany en RD. Le niveau peut être repère selon les briques de la petite dépendance. Photo du 3 mai à 17h46 transmise par Mme DEVALLEZ.**GÉNÉRAL****Code :** OUCHE\_R\_21559-22\_1**Date de mise à jour :****Auteur :**

**MARQUE****Maximum de l'inondation :** Non renseigné**Visibilité :** Non**État du repère :** Disparu**Pérennité :** Aucune**Repère calculé :** Non renseigné**PHEC :** Non renseigné**SOURCE DE REPÉRAGE : REX TERRAIN SUITE À LA CRUE DE 2013 SUR L'OUCHES - 27/06/2013****Type de repérage :** Campagne de terrain post-inondation**Organisme(s) :** Dynamique Hydro**CAMPAGNE GÉOMÈTRE****Méthode :** Méthode combinée**Organisme :** Cabinet SCHALLER-ROTH-SIMLER**Commentaires sur le nivellement :** Niveau Leica DNA 03+Théodolite VX**Référence nivelée :** Marque d'inondation**Système altimétrique :** NGF IGN 1969 (système normal)**Altitude de la référence (en m) :** 279.550 m**Altitude calculée de l'eau (en m) :** 279.55 m
