Commune : **VARANGES**Rivière : **L' Ouche****Église de Varanges****Commentaires** : Coin de l'édifice situé à droite de la porte d'entrée**1**

**GÉNÉRAL****Unité de gestion** : Saône-Doubs**Code** : OUCHE\_S\_21656-24**Date de mise à jour** : 08/08/2016**Auteur** : gestionnaire\_SCVigicrues

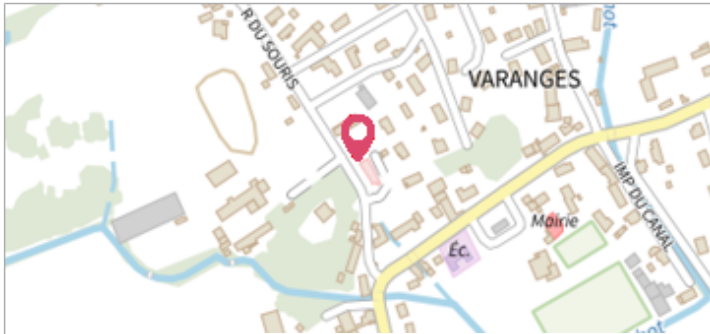
Photo du site - Auteur : M. DUROST

**Mai 2013**Altitude calculée de l'eau : **199.233 m**Nature de l'inondation : **Débordement de cours d'eau**Nature du repère : **Photographie****Commentaires** : Eglise de Varanges. Photo datee 05/05/2013 à 15h27. Elle a été fournie par M. DUROST. Il s'agit du coin de l'édifice situé à droite de la porte d'entrée. La mire permet d'apprécier le niveau d'eau.**GÉNÉRAL****Code** : OUCHE\_R\_21656-24\_1**Date de mise à jour** :**Auteur** :
