Commune : **REIGNIER-ESERY**Rivière : **L' Arve****Sur la maison de M. Mme Contat****3**

**GÉNÉRAL****Unité de gestion :** Alpes du Nord**Code :** SM3A\_S\_061**Date de mise à jour :** 06/02/2026**Auteur :** SM3A

**14 novembre 2023**Altitude calculée de l'eau : **420.18 m**Nature de l'inondation : **Débordement de cours d'eau**Nature du repère : **Repère normalisé (décret n°2005-233)****GÉNÉRAL****Code :** SM3A\_R\_214**Date de mise à jour :****Auteur :** SM3A

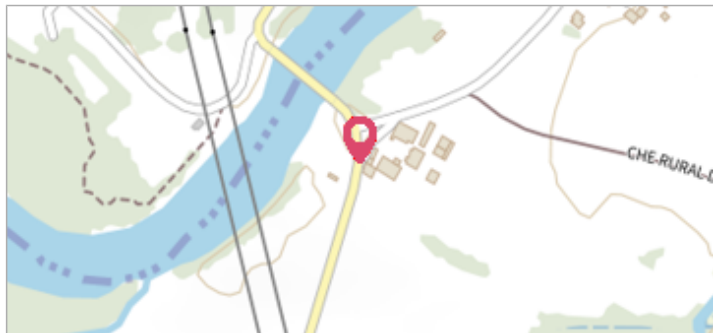
repère de la crue de 2023 à Reignier (en haut)

**MARQUE****Texte :** crue de l'Arve du 14 novembre 2023**Maximum de l'inondation :** Oui**Visibilité :** Oui**État du repère :** Bon**Pérennité :** Longue**Repère calculé :** Non**PHEC :** Oui**CRUE DE L'ARVE DE NOVEMBRE 2023****Méthode :** Nivellement direct**Organisme :** SM3A**Référence nivelée :** Marque d'inondation**Description référence du repère :** RE-A-021-RG**Système altimétrique :** NGF IGN 1969 (système normal)**Altitude de la référence (en m) :** 420.180 m**Altitude calculée de l'eau (en m) :** 420.18

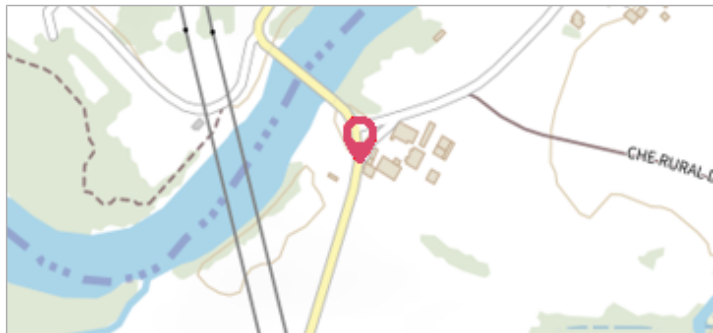
crue du 22 septembre 1968 (en haut)

**MARQUE****Texte :** Arve 22 septembre 1968 Plus Hautes Eaux Connues**Maximum de l'inondation :** Oui**Visibilité :** Oui**État du repère :** Bon**Pérennité :** Longue**Repère calculé :** Non**PHEC :** Non

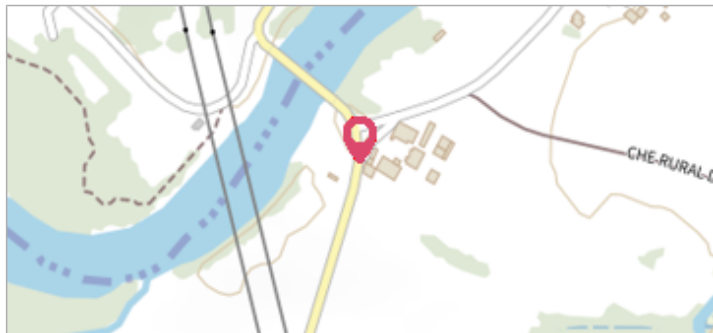
crue du 1-4 mai 2015 (en bas)

**MARQUE****Texte :** Arve 1-4 mai 2015**Maximum de l'inondation :** Oui**Visibilité :** Oui**État du repère :** Bon**Pérennité :** Longue**Repère calculé :** Oui**PHEC :** Non
