Commune : **BORDERES-LOURON** | Rivière : **La Neste du Louron**

Unité de gestion : Garonne-Tarn-Lot
Code : GTL_S_1009 **Date de mise à jour :** 11/01/2018
Auteur : SPC GTL

Code : GTL_R_8288 **Date de mise à jour :** 19/02/2018
Auteur : SPC GTL

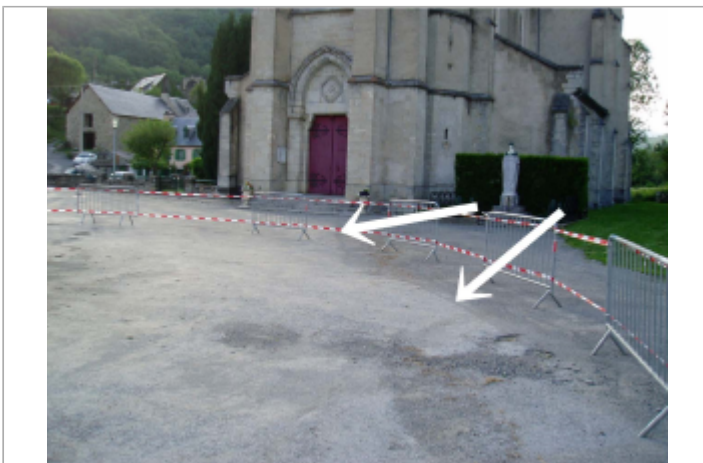
Trace de boue

Commentaires : Vue vers l'aval. La trace de boue devant l'église permet de reconstituer l'extension maximale de la crue.

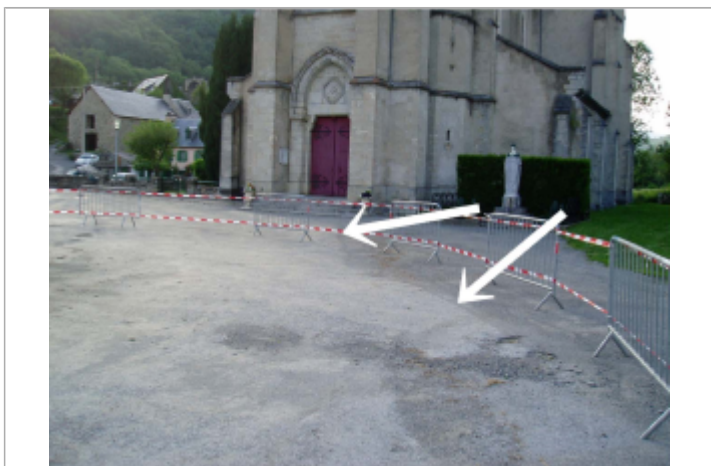
Trace de boue

Maximum de l'inondation : Oui
Visibilité : Non **État du repère :** Disparu
Pérennité : Aucune **Repère calculé :** Non
PHEC : Non
