Commune : **MONTREJEAU**Rivière : **La Garonne****En amont du pont de Montrejeau****2**

**GÉNÉRAL****Unité de gestion :** Garonne-Tarn-Lot**Code :** GTL\_S\_1484**Date de mise à jour :** 14/02/2023**Auteur :** SPC GTL

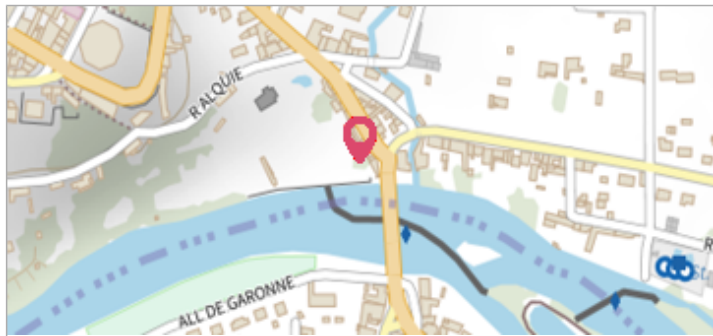
Photo du recensement d'origine. auteur photo : GEOSPHAIR

**19 juin 2013**Altitude calculée de l'eau : **non déterminé**Nature de l'inondation : **Débordement de cours d'eau**Nature du repère : **Laisse d'inondation****Commentaires :** Laisse de crue. - commentaires photo : La crue a débordé dans le bas des jardins du château. Le trait rouge matérialise le niveau atteint par la crue.**GÉNÉRAL****Code :** GTL\_R\_8520**Date de mise à jour :****Auteur :** SPC GTL

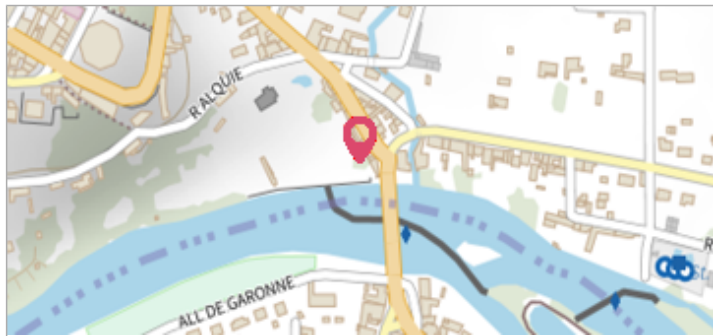
Photo du recensement d'origine. auteur photo : GEOSPHAIR

**10 janvier 2022**Nature de l'inondation : **Débordement de cours d'eau**Altitude calculée de l'eau : **416.64 m**Nature du repère : **Laisse d'inondation****GÉNÉRAL****Code :** WEB\_R\_202302143515**Date de mise à jour :****Auteur :** SPC GTL

Débris végétaux sur les marches du pont ©Survey
