Commune : **MEILHAN-SUR-GARONNE**Rivière : **La Garonne****A l'ouest des Hourneys****1** Repère(s) sur le site**GÉNÉRAL****Unité de gestion :** Garonne-Tarn-Lot**Code :** GTL\_S\_227**Date de mise à jour :** 31/01/2018**Auteur :** SPC GTL

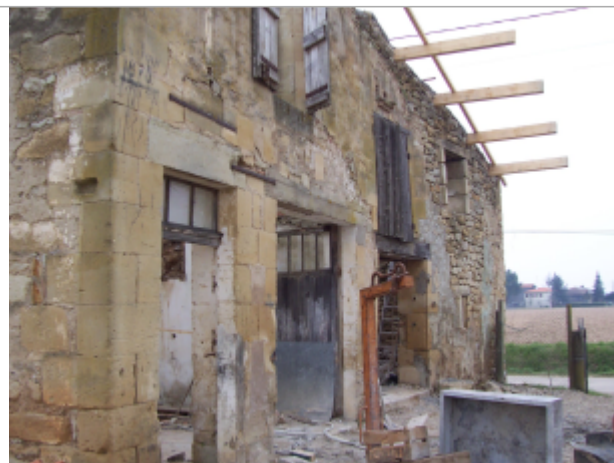
Photo du recensement d'origine. auteur photo : Risque et Territoire

**Date inconnue ou approximative**Nature de l'inondation : **Débordement de cours d'eau**Altitude calculée de l'eau : **non déterminé**Nature du repère : **Marque gravée****Commentaires :** Présences de repères pour les crues de 1875, 1892, 1910, 1923 et 17 ..bre 19.6. D'autres repères sont visibles sur ces murs mais les dates restent illisibles.**GÉNÉRAL****Code :** WEB\_R\_201801313545**Date de mise à jour :****Auteur :** SPC GTL

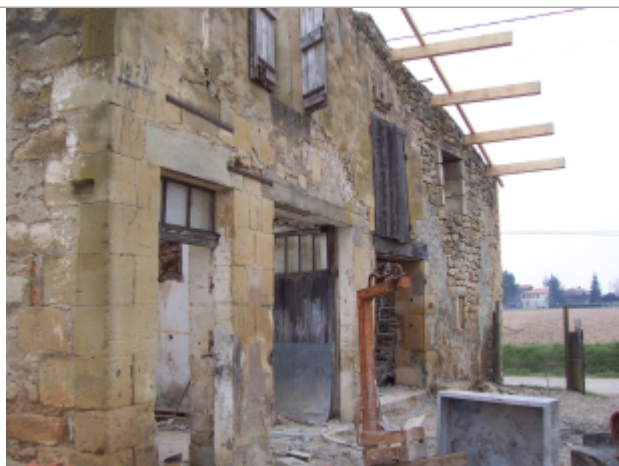
**MARQUE****Texte :** événement non identifié**Maximum de l'inondation :** Oui**Visibilité :** Oui**État du repère :** Mauvais**Pérennité :** Aucune**Repère calculé :** Non**PHEC :** Non renseigné**NIVELLEMENT D'ORIGINE****Méthode :** Non renseigné**Référence nivelée :** Autre type de référence**Système altimétrique :** NGF IGN 1969 (système normal)**Différence entre le niveau d'eau et la référence (en m) :** 1.100 m

Photo du recensement d'origine. auteur photo : Risque et Territoire
