Commune : **LAFOX**Rivière : **La Séoune****Moulin de Lafox****2**

**GÉNÉRAL****Unité de gestion :** Garonne-Tarn-Lot**Code :** GTL\_S\_2353**Date de mise à jour :** 09/11/2017**Auteur :** SPC GTL

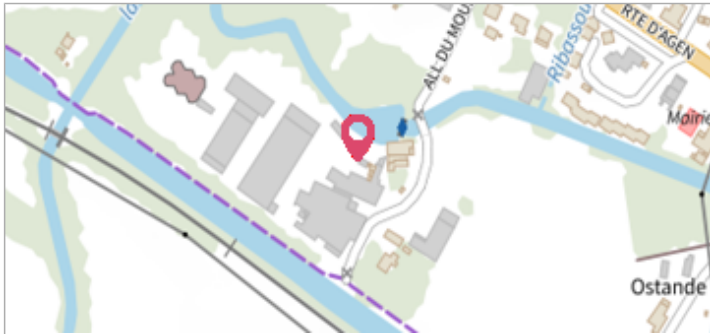
Photo du recensement d'origine. auteur photo : Risque et Territoire

**1977**Altitude calculée de l'eau : **non déterminé**Nature de l'inondation : **Débordement de cours d'eau**Nature du repère : **Marque gravée****Commentaires :** Source: répertoire des repères de la crue de 1930 - DDE du Lot et Garonne. Présence de repères pour les crues de 1977 et 2003.**GÉNÉRAL****Code :** GTL\_R\_2821**Date de mise à jour :****Auteur :** SPC GTL

**MARQUE****Maximum de l'inondation :** Oui**Visibilité :** Oui**État du repère :** Bon**Pérennité :** Longue**Repère calculé :** Non**PHEC :** Non renseigné**SOURCE DE REPÉRAGE : RECUEIL DE PHOTOGRAPHIES ET REPÈRES DE CRUE -****Type de repérage :** Campagne de terrain post-inondation**Organisme(s) :** Bureau d'études**NIVELLEMENT D'ORIGINE****Méthode :** Non renseigné**Organisme :** Inconnu**Référence nivelée :** Autre type de référence**Système altimétrique :** NGF IGN 1969 (système normal)**Différence entre le niveau d'eau et la référence (en m) :** 1.000 m

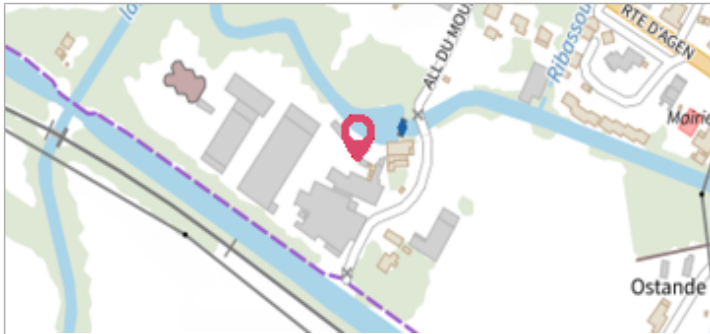
Photo du recensement d'origine. auteur photo : Risque et Territoire

**2003**Nature de l'inondation : **Débordement de cours d'eau**Altitude calculée de l'eau : **non déterminé**Nature du repère : **Marque gravée****Commentaires :** Source: répertoire des repères de la crue de 1930 - DDE du Lot et Garonne. Présence de repères pour les crues de 1977 et 2003.**GÉNÉRAL****Code :** GTL\_R\_5233**Date de mise à jour :****Auteur :** SPC GTL

**MARQUE****Maximum de l'inondation :** Oui**Visibilité :** Oui**État du repère :** Mauvais**Pérennité :** Aucune**Repère calculé :** Non**PHEC :** Non renseigné**SOURCE DE REPÉRAGE : RECUEIL DE PHOTOGRAPHIES ET REPÈRES DE CRUE -****Type de repérage :** Campagne de terrain post-inondation**Organisme(s) :** Bureau d'études**NIVELLEMENT D'ORIGINE****Méthode :** Non renseigné**Organisme :** Inconnu**Référence nivelée :** Autre type de référence**Système altimétrique :** NGF IGN 1969 (système normal)**Différence entre le niveau d'eau et la référence (en m) :** 0.900 m
