| | Commune : <b>FINHAN</b> | Rivière : <b>La Garonne</b> |
| <b>Les Bouzigues</b> | | |

**GÉNÉRAL****Unité de gestion :** Garonne-Tarn-Lot**Code :** GTL\_S\_3720**Date de mise à jour :** 04/11/2022**Auteur :** SPC GTL

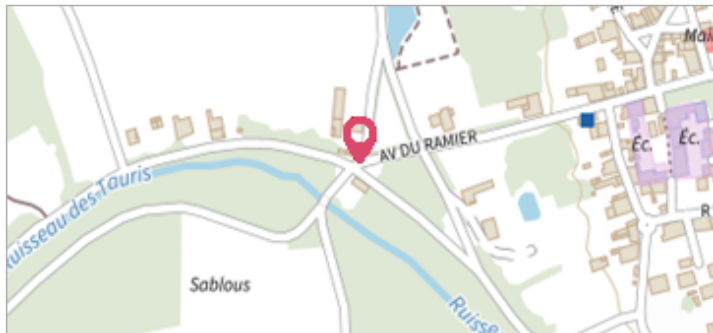
Photo du recensement d'origine. auteur photo : Risque et Territoire

**11 janvier 2022**Nature de l'inondation : **Débordement de cours d'eau**Altitude calculée de l'eau : **91.67 m**Nature du repère : **Laisse d'inondation****Commentaires :** Marque sur le pilier de la structure**GÉNÉRAL****Code :** GT2022\_R\_769\_1**Date de mise à jour :****Auteur :** SPC GTL

**MARQUE****Maximum de l'inondation :** Oui**Visibilité :** Non renseigné**État du repère :** Non renseigné**Pérennité :** Aucune**Repère calculé :** Non**PHEC :** Non**NIVELLEMENT INITIAL****Méthode :** GPS**Organisme :** AGERIN**Référence nivelée :** Marque d'inondation**Description référence du repère :** sol**Système altimétrique :** NGF IGN 1969 (système normal)**Altitude de la référence (en m) :** 90.380 m**Différence entre le niveau d'eau et la référence (en m) :** 1.290 m**Altitude calculée de l'eau (en m) :** 91.67
