Commune : **GRENADE**Rivière : **La Garonne****bâtiment attenant à un parking en bordure de la déviation****1**

**GÉNÉRAL****Unité de gestion :** Garonne-Tarn-Lot**Code :** GTL\_S\_4053**Date de mise à jour :** 09/11/2017**Auteur :** SPC GTL

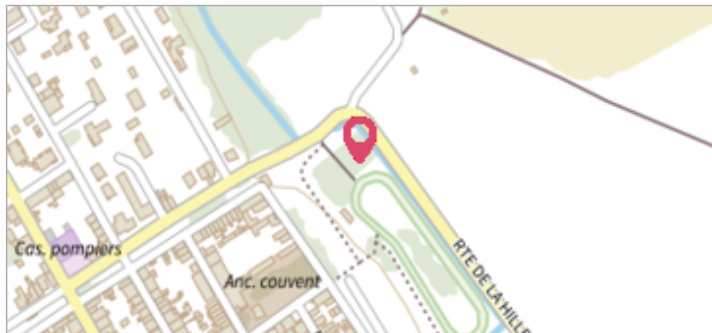
Photo du recensement d'origine. auteur photo : Klaus MARONNA

**25 janvier 2014**Altitude calculée de l'eau : **non déterminé**Nature de l'inondation : **Débordement de cours d'eau**Nature du repère : **Laisse d'inondation****Commentaires :** commentaires photo : Zoom sur la trace qui est- à l'angle- à 0.36m au dessus de la dalle en béton., Sur la face orientée vers la Garonne la crue a laissé une trace nette.**GÉNÉRAL****Code :** GTL\_R\_8899**Date de mise à jour :****Auteur :** SPC GTL

**MARQUE****Maximum de l'inondation :** Oui**Visibilité :** Non**État du repère :** Disparu**Pérennité :** Aucune**Repère calculé :** Non**PHEC :** Non**SOURCE DE REPÉRAGE : - -****Type de repérage :** Non renseigné**Organisme(s) :** Bureau d'études**NIVELLEMENT D'ORIGINE****Méthode :** Non renseigné**Organisme :** Inconnu**Référence nivelée :** Autre type de référence**Système altimétrique :** NGF IGN 1969 (système normal)**Différence entre le niveau d'eau et la référence (en m) :** 0.360 m
