Commune : **SAINT-AMANS-SOULT**Rivière : **Le Thoré****Pont aval entre ST amans Valtoret et St Amans Sout****2**

**GÉNÉRAL****Unité de gestion :** Garonne-Tarn-Lot**Code :** GTL\_S\_7302**Date de mise à jour :** 07/11/2017**Auteur :** SPC GTL

**3 mars 1930**Altitude calculée de l'eau : **non déterminé**Nature de l'inondation : **Débordement de cours d'eau**Nature du repère : **Plaque****Commentaires :** Pk: 35 - 400**GÉNÉRAL****Code :** GTL\_R\_1490**Date de mise à jour :****Auteur :** SPC GTL

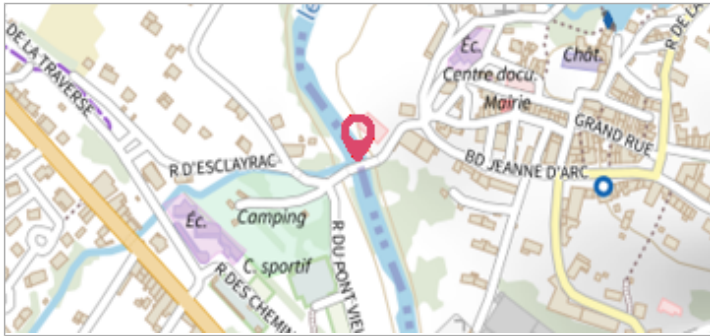
Photo du recensement d'origine. auteur photo : Klaus MARONNA

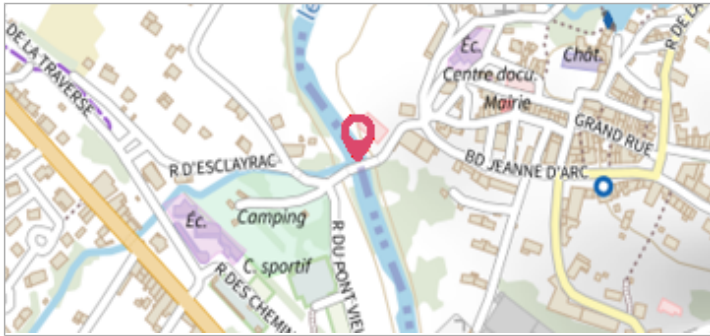
Photo du recensement d'origine. auteur photo : Klaus MARONNA

**13 novembre 1999**Altitude calculée de l'eau : **non déterminé**Nature de l'inondation : **Débordement de cours d'eau**Nature du repère : **Laisse d'inondation**

**Commentaires :** Photographie prise le 27/11/1999. Prise de vue depuis St Amans Valtoret sur le pont aval et sur la camping de St Amans Sault. La photographie permet de voir: que la crue de 1999 a submergé la chaussée du pont uniquement en rive gauche - des traces de boue sur la chaussée indiquant le maximum de la crue (pointillés) - un repère de la crue de 1930 (flèche). Des mesures sur le terrain ont permis de projeter ce repère vers l'intérieur du parapet à 2 cm au-dessus de la chaussée. La crue de 1999 est restée légèrement en deçà de ce niveau.
