Commune : **SAINTE-MAURE-DE-PEYRIAC**Rivière : **La Gélise****moulin à Canazin****3**

**GÉNÉRAL****Unité de gestion :** Garonne-Tarn-Lot**Code :** GTL\_S\_357**Date de mise à jour :** 06/10/2017**Auteur :** SPC GTL

**GÉNÉRAL****Code :** GTL\_R\_6312**Date de mise à jour :****Auteur :** SPC GTL

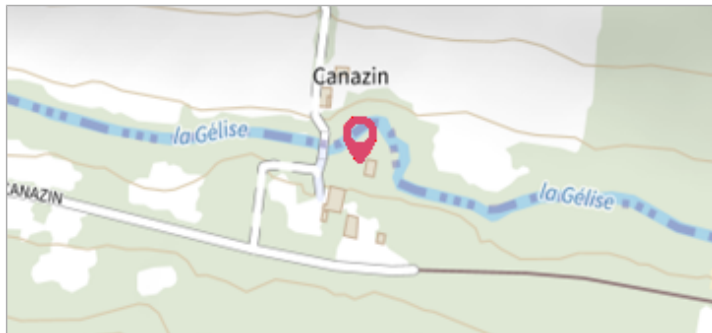
**24 Janvier 2009**Altitude calculée de l'eau : **non déterminé**Nature de l'inondation : **Débordement de cours d'eau**Nature du repère : **Photographie**

**Commentaires :** commentaires photo : Sur la porte du moulin- la crue a laissé une trace nette. Elle est à 0.31m au dessus de l'encadrement métallique de la serrure. Le moulin porte deux repères de crues sans date et la trace de 2009 est à 0.28m en dessous du repère le plus bas.

Photo du recensement d'origine. auteur photo : Klaus MARONNA
