Commune : **BORDERES-LOURON**Rivière : **La Neste du Laron****à 150m en amont du pont amont****2**

**GÉNÉRAL****Unité de gestion :** Garonne-Tarn-Lot**Code :** GTL\_S\_1042**Date de mise à jour :** 11/01/2018**Auteur :** SPC GTL

**GÉNÉRAL****Code :** GTL\_R\_7645**Date de mise à jour :****Auteur :** SPC GTL

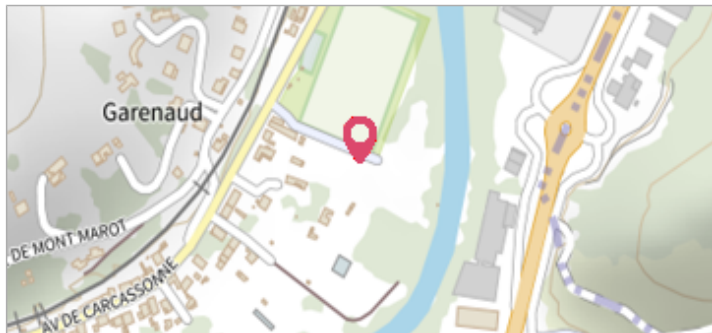
**20 octobre 2012**Altitude calculée de l'eau : **non déterminé**Nature de l'inondation : **Débordement de cours d'eau**Nature du repère : **Laisse d'inondation****Commentaires :** Zoom sur les débris qui sont- au niveau de la flèche- à 27cm du sol et à 16cm en dessous de la barre métallique transversale du portail.

Vue vers l'amont. La crue a déposé des débris dans le grillage du portail (voir zoom).

Photo du recensement d'origine. auteur photo : Klaus MARONNA
